Бортовой комплекс предиктивной диагностики локомотивов АО «Трансмашхолдинг»

И.А. Синельников,
руководитель проектов
ООО «ТМХ Интеллектуальные Системы»

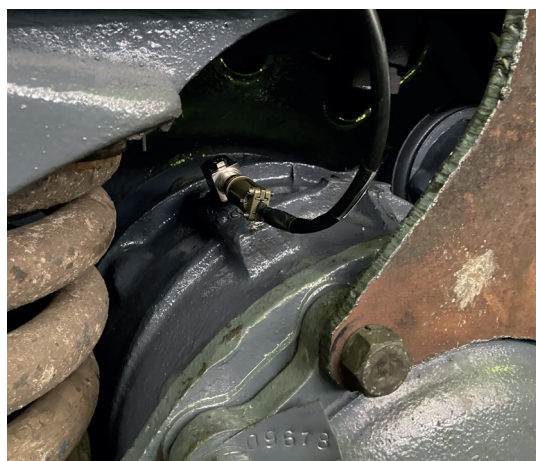
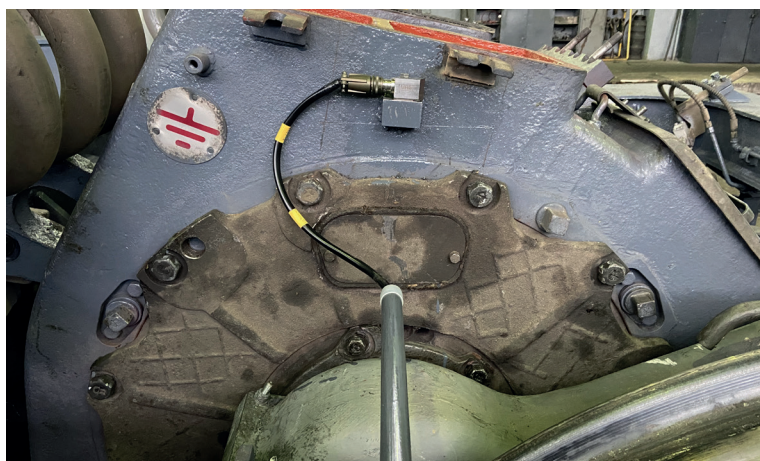
Рис. 1. Установка датчиков виброускорения

На полигоне Октябрьской железной дороги в условиях Крайнего Севера проведены испытания решения по диагностике колесно-моторных блоков на электровозе 2ЭС5К № 405. На буксовые узлы и на щиты моторно-якорных подшипников установлено 32 датчика виброускорения, а также 8 датчиков тока для измерения токов тяговых электродвигателей с высокой частотой дискретизации.

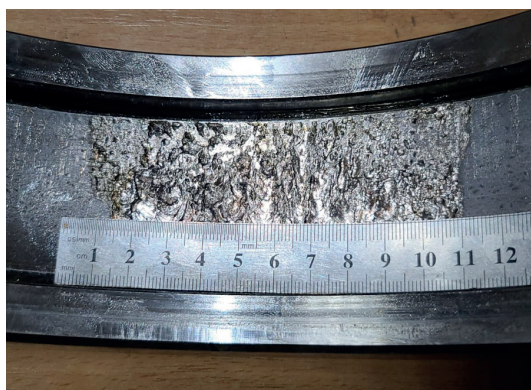
Рис. 2. Дефекты дорожки качения наружного кольца

Дефект буксового подшипника имитирован путем замены исправного наружного кольца подшипника на наружное кольцо с естественным дефектом, как показано на рисунке 2.

Данный буксовый подшипник был осмотрен и признан непригодным для дальнейшей эксплуатации. Дефектное наружное кольцо установлено на наружный подшипник буксового узла второй колесной пары, подкаченной под секцию № 1 локомотива 2ЭС5К № 405.
